# 不正改造は

# 犯罪です。

## 不正改造車を排除する運動

# 不正改造チェック項目

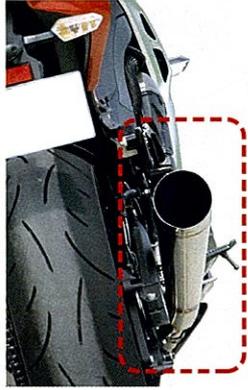
### ① 基準不適合マフラーの装着/ 消音器の取り外し

基準不適合マフラーの装着やマフラーの切断・取り外しは、排気騒音が増大し、沿道住民の生活環境を脅かし、騒音公害の原因に繋がります。

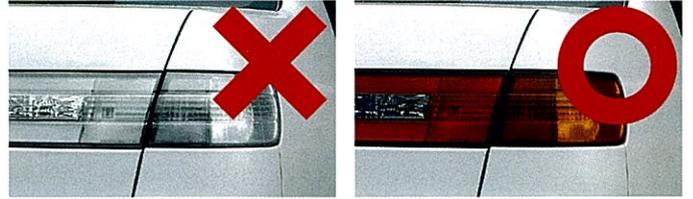
### ② 灯火類の色の変更

クリアレンズ等不適切な灯火器及び回転灯等の取り付け

制動灯、方向指示器等はそれぞれ灯光の色が定められており、その他の色を使用することは誤認を与え、他の交通を阻害し、事故を誘発するおそれがあり、大変危険です。

※色の判断については、点灯状態を見て判断します。

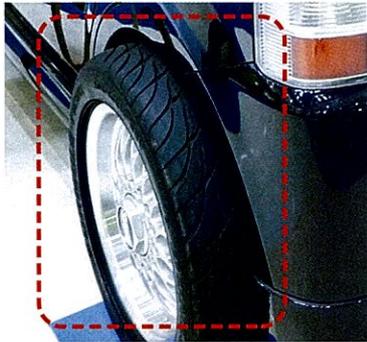
### ③ タイヤ及びホイールの車体(フェンダー) 外へのはみ出し

適切なタイヤやホイールを使用しなければ、車体に接触したり、ブレーキ構造などと干渉します。また、車体から突出することもあり、歩行者等に危害を及ぼすおそれがあり、大変危険です。

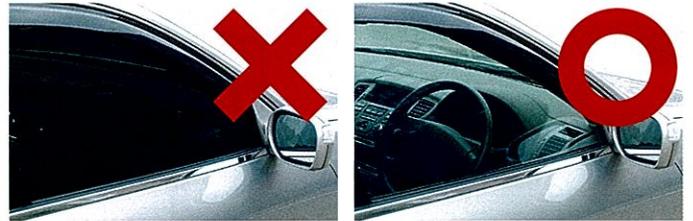
### ④ 運転者席・助手席の窓ガラスへの 着色フィルム等の貼付

(貼付状態で可視光線透過率70%未満)

運転者席及び助手席の窓ガラスに濃い色の着色フィルムを貼ることにより、周囲の状況が確認しにくくなり、大変危険です。
